**Le Gabion**  
**PRIDES Bâtiments Durables Méditerranéens**  
**et AB&C Filière Bois et construction**

**Développement de la filière**  
**Construction Paille/Ossature**  
**Bois en PACA**

***Évaluation de chantiers test, étude comparative  
et évaluation de l'action développement durable***

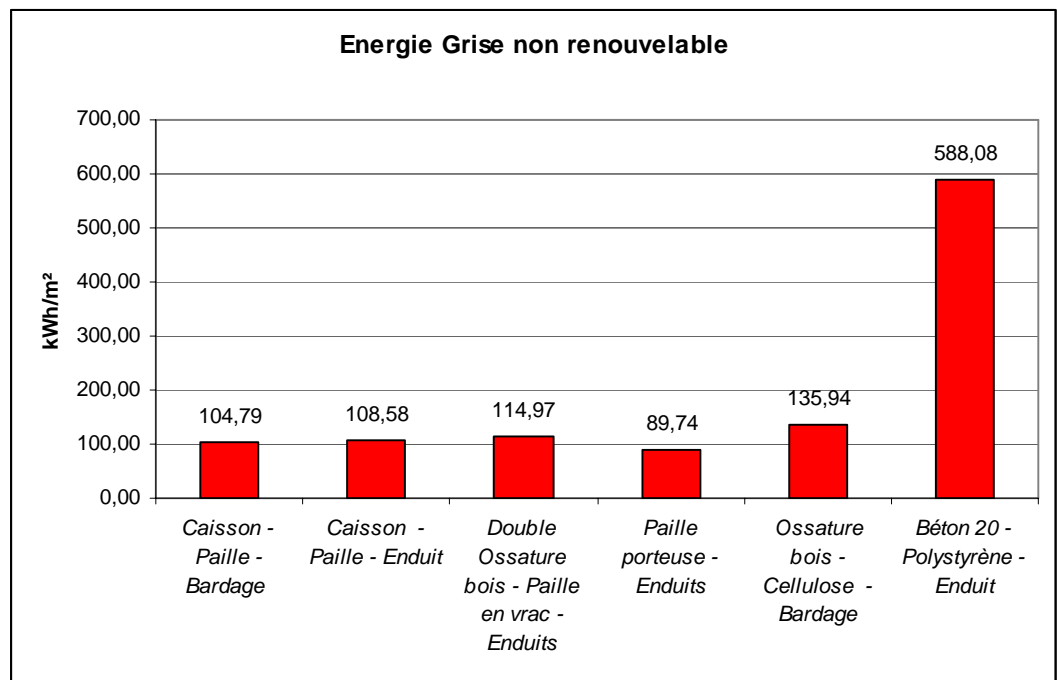
Tout ces murs ont été dimensionnés pour avoir des performances thermiques égales ( $U= 0,14 \text{ [W/m}^2\text{.K]}$ ) correspondant à des exigences basses consommations ou passives.

Le comparatif d'énergie grise (énergie incorporée pour la fabrication, l'entretien et l'élimination), entre les différents murs paille montre:

- les différences entre les différents murs où la paille est utilisée comme remplissage isolant varie de 105 à 115 kWh/m², soit des valeurs très proches
- le mur en paille porteuse obtient une valeur plus faible d'environ 20% de par la réduction des quantités de bois d'ossature
- le mur caisson bardage bois est un peu meilleur que le mur enduits, montant que l'enduit a un impact un petit peu plus élevé en énergie grise.

Nous voyons que les murs paille ont toujours un bilan plus positif, de 15 à 25 %, que le mur cellulose, qui reste pourtant l'isolant "industriel" le plus performant en terme environnemental.

Le mur béton polystyrène est lui bien plus énergivore puisque son bilan est plus de 5 fois celui des murs paille remplissage et plus de 6 fois et demie celui du mur paille porteuse et plus de 4 fois celui du mur cellulose.

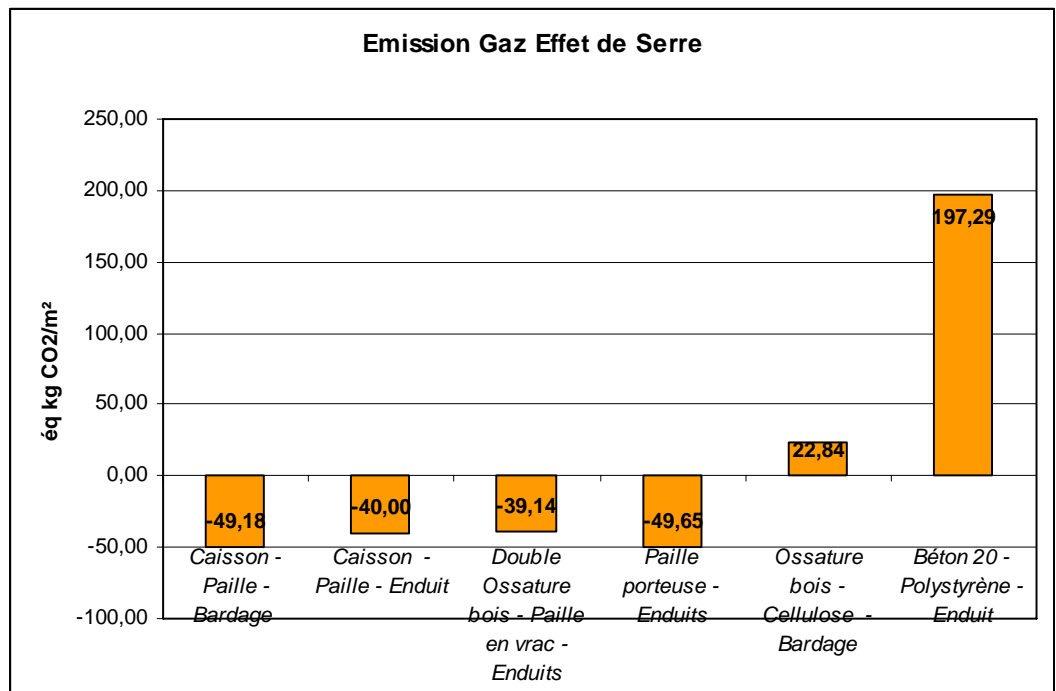
En ce qui concerne le comparatif des indicateurs d'émission de gaz à effet de serre, nous voyons plus ou moins les mêmes différences relativement négligeables entre murs paille. Le bilan du mur paille porteuse s'approche davantage des autres murs paille, son avantage n'étant pas aussi manifeste que pour l'énergie grise.

Nous voyons par contre clairement que tous les murs paille ont des bilans équivalent CO<sub>2</sub> négatif, illustrant ainsi leur capacité à stocker du CO<sub>2</sub>, alors que les autres murs, même cellulose ont un bilan positif.
